PIECE DE CREMONE DE BAIE VITREE

Il s'agit de reproduire une petite pièce dentée qui faisait partie d'une crémone de baie vitrée qui a cassé en deux et perdu une dent :

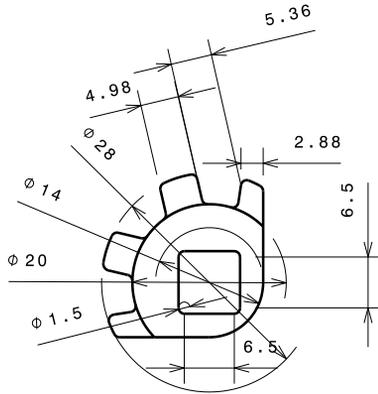
Vous trouverez page suivante un plan détaillé de la pièce.

Vue de dessous
Echelle : 1:1

Vue isométrique
Echelle : 1:1

Vue de face
Echelle : 1:1

Pour ce qui est du tolérancement, les dents doivent rester dans la « coulisse » de la crémone donc il faut des tolérances à 0.1mm.
